Reporte de Desempeño

Período: 26/10/2024 a 3/7/2025

BESS Tocopilla

Tipo de Equipo	Prioritario 1TB
Ubicación	Q2P+W5G, Tocopilla, Antofagasta, Chile
Número de Serie A	KIT303341165
Número de Serie B	2DUNI00000272827
Nombre de Inventario	RT-CPE-ENGIE-BESS-TOCOPILLA

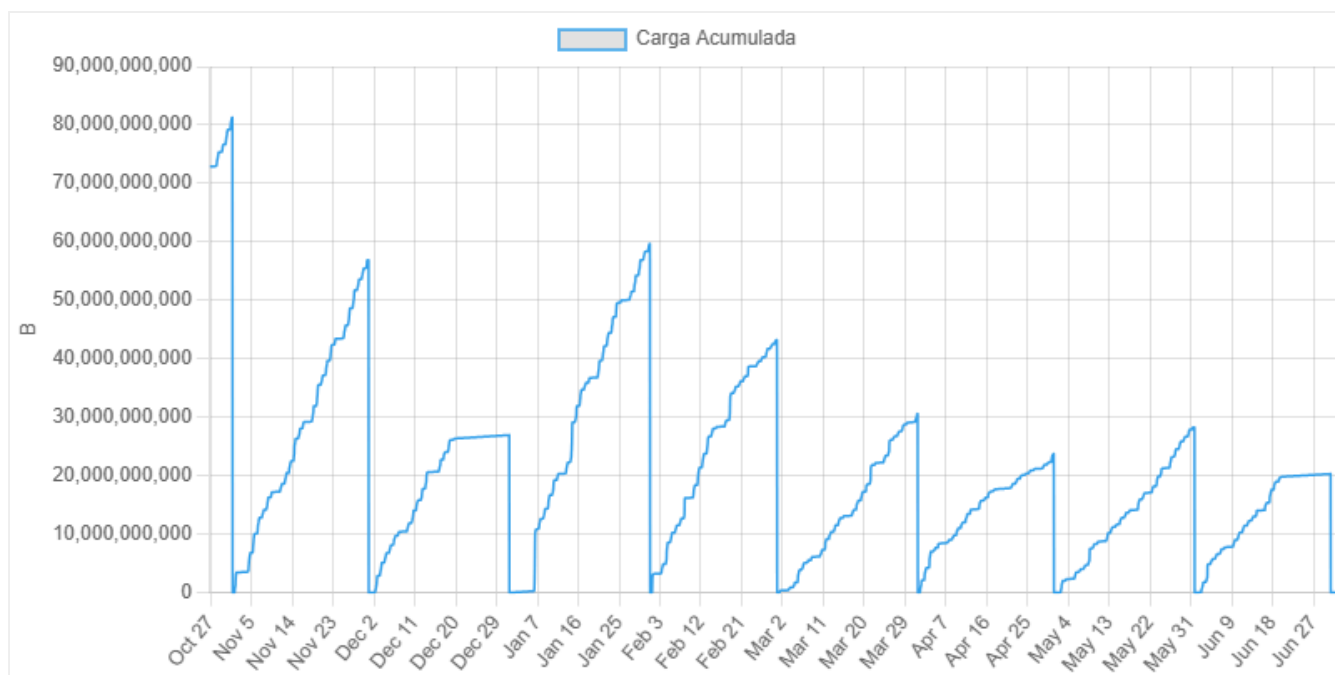
Carga Acumulada

El gráfico de "Carga Acumulada" muestra un crecimiento general ascendente, con fluctuaciones esperadas. Se observan varias anomalías:

* **Caídas abruptas:** En varios puntos (ej: alrededor del 28/10/2024, 6/11/2024, 2/12/2024), la carga acumulada disminuye drásticamente. Esto sugiere desconexiones o problemas de reporte de datos de uno o varios dispositivos. La magnitud de la caída indica la posible pérdida de información significativa.

* **Valores extremadamente bajos:** Algunos puntos de datos presentan valores de carga muy inferiores a la tendencia general (ej: varios puntos en Diciembre de 2024, Enero de 2025). Estos valores probablemente reflejan la falta de datos debido a desconexiones prolongadas.

Se recomienda investigar las fechas de las anomalías para identificar la causa raíz (ej: fallas de red, problemas en los dispositivos monitoreados, o fallas en la recopilación de datos). La implementación de mecanismos de detección de fallas y manejo de datos faltantes mejorarían la calidad del reporte.

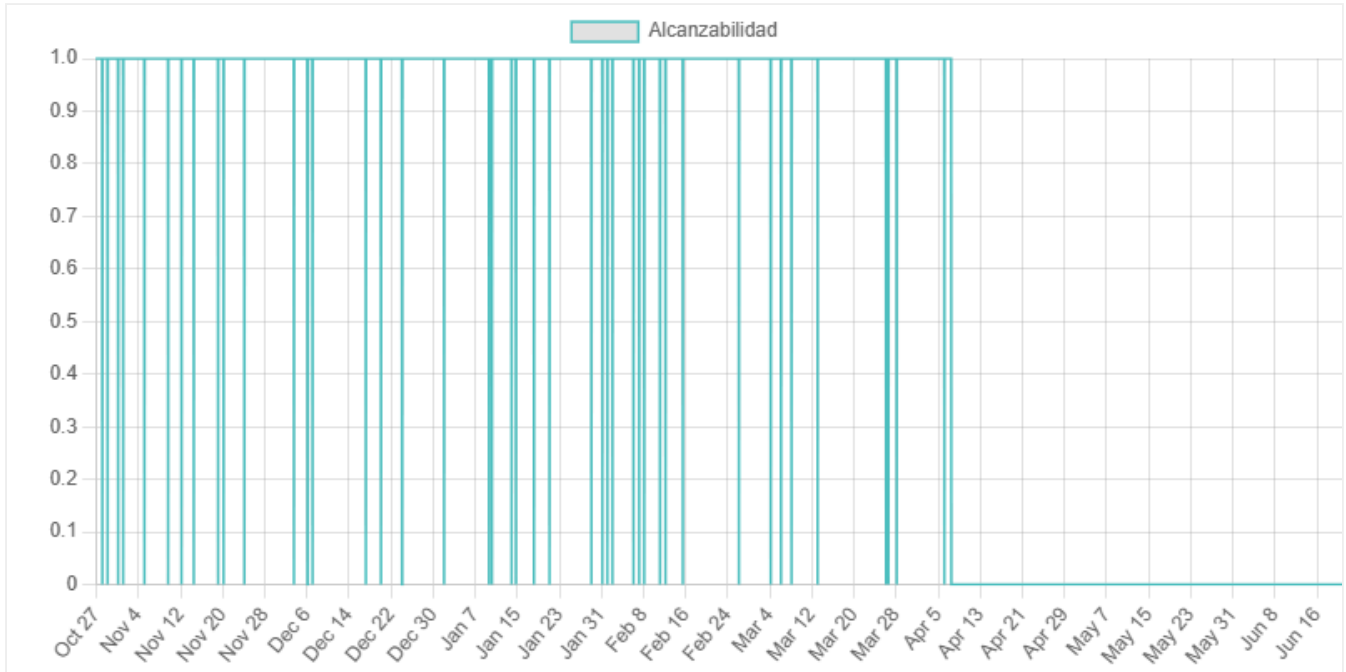
Se observa una caída significativa y prolongada en la Alcanzabilidad entre el 26/11/2024 y el 3/7/2025. Esto sugiere una posible falla masiva o desconexión de los dispositivos monitoreados durante ese período. Es necesario investigar la causa raíz, considerando la posibilidad de problemas de red, fallos en los dispositivos o interrupciones del servicio. Los breves lapsos de baja Alcanzabilidad previos son menos significativos y podrían atribuirse a fluctuaciones normales o desconexiones esporádicas.

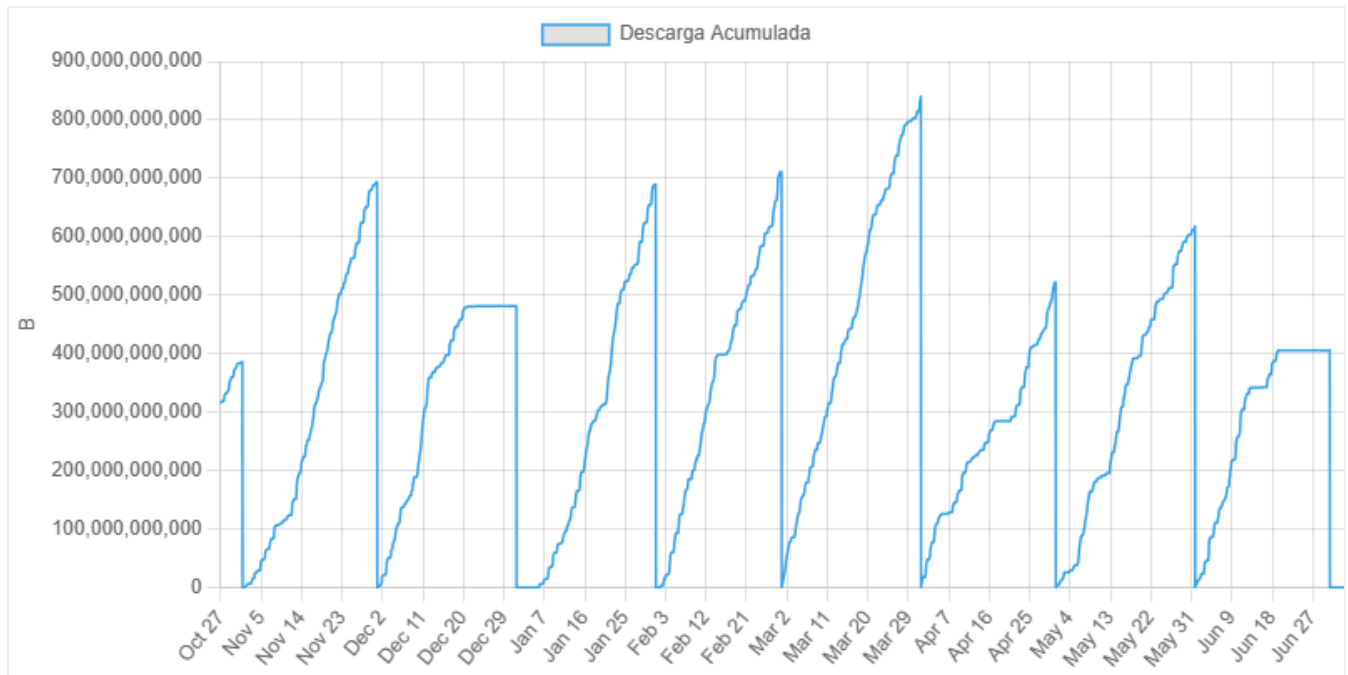
Descarga Acumulada

El gráfico de "Descarga Acumulada" muestra un crecimiento general ascendente, con algunas anomalías:

* **Caídas abruptas:** Existen varios puntos donde la descarga acumulada disminuye significativamente (ej: alrededor del 2025-01-07, 2025-02-25, 2025-03-25 y 2025-05-11). Estas son probablemente causadas por desconexiones de dispositivos o períodos de inactividad prolongados, requiriendo investigar la disponibilidad de los dispositivos en esas fechas.

* **Valores inusualmente bajos:** Algunos puntos presentan valores de descarga extremadamente bajos (ej: 2025-01-07, 2025-03-07 y varias otras fechas) comparados con los valores previos y posteriores. Esto refuerza la hipótesis de desconexiones o problemas con la recolección de datos.

* **Crecimiento constante final:** Se observa un crecimiento casi lineal y constante al final de la serie, lo que podría indicar datos sintéticos o problemas con la instrumentación.

Se recomienda investigar las causas de las caídas abruptas y los valores bajos, centrándose en la disponibilidad de los dispositivos en las fechas señaladas. Adicionalmente, se debe analizar la validez de los últimos datos con crecimiento casi lineal.

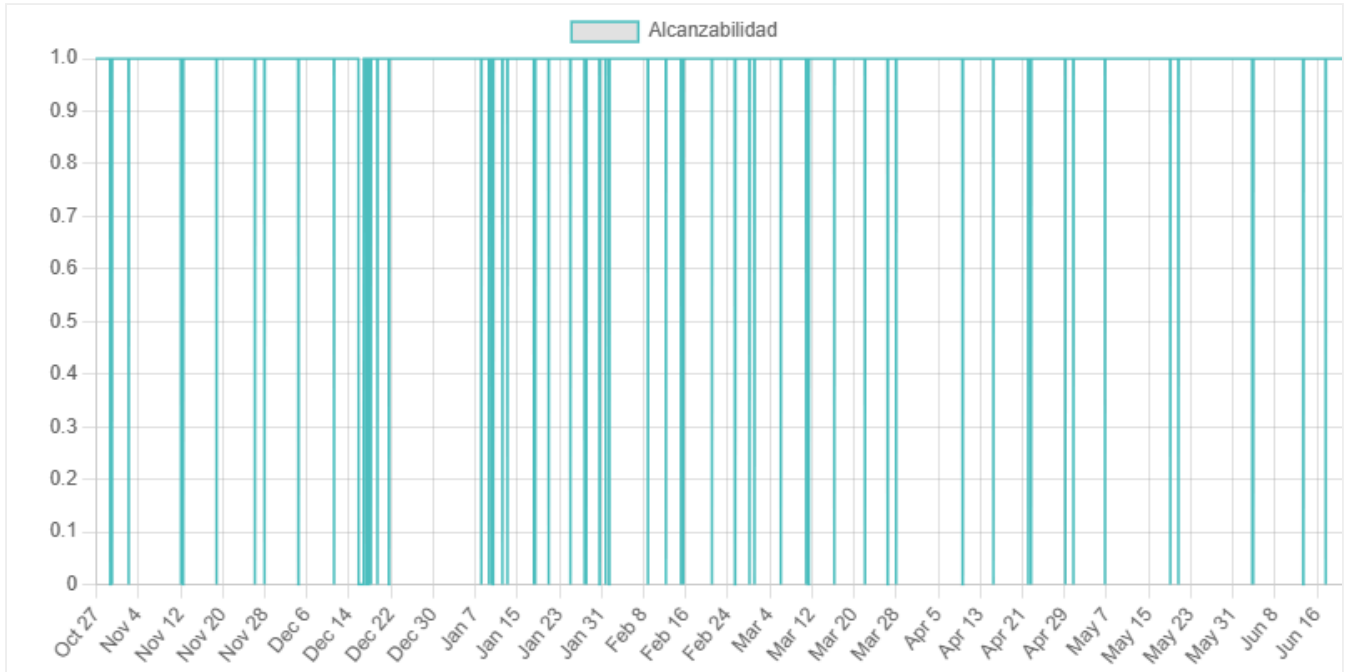
Alcanzabilidad

El gráfico de alcanzabilidad muestra un comportamiento estable en 1 (alcanzable) durante casi todo el periodo, excepto por dos puntos en 2025-01-02 y 2025-06-02 donde la alcanzabilidad baja a 0 (inalcanzable). Estas son las únicas anomalías detectadas y probablemente se deban a cortes de conexión o problemas con los dispositivos monitoreados. No hay evidencia de tendencias o patrones anómalos más allá de estas dos instancias aisladas.

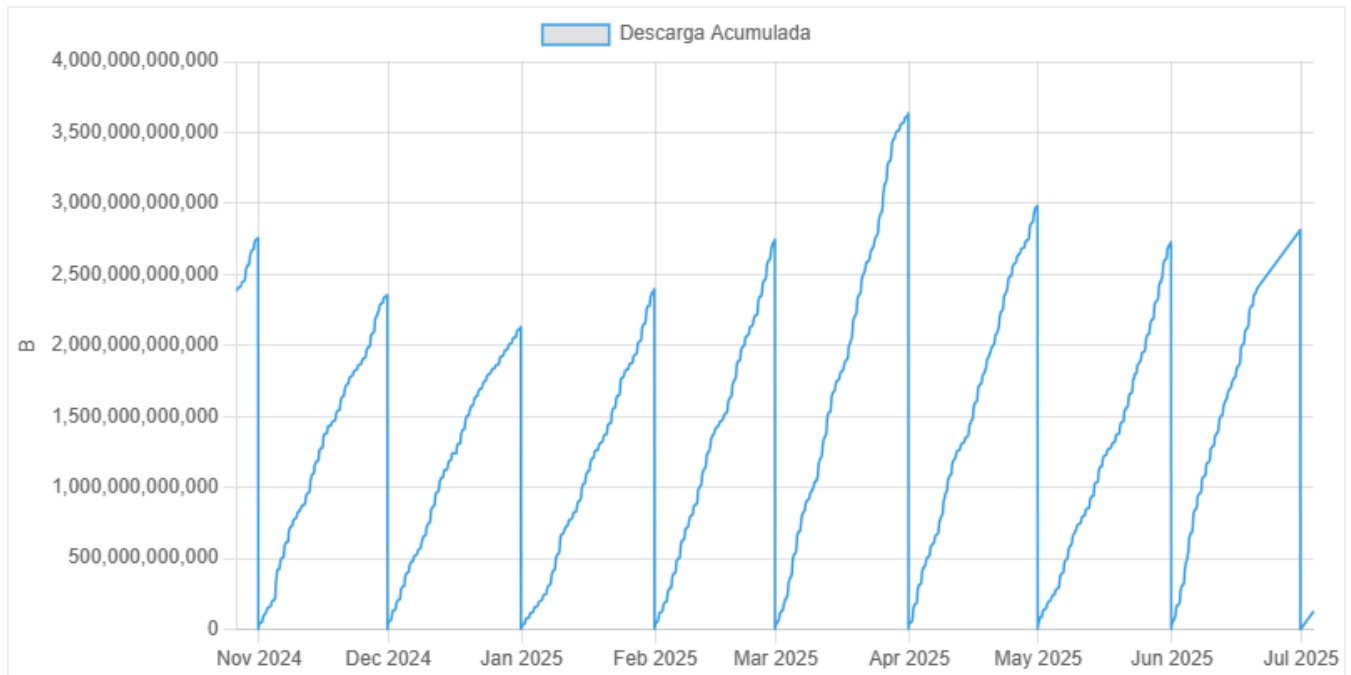
Descarga Acumulada

El gráfico de "Descarga Acumulada" muestra un crecimiento general ascendente, pero presenta varias anomalías:

* **Caídas bruscas:** Se observan descensos significativos en varios puntos (ej: alrededor del 20/01/2025, 02/02/2025, 25/02/2025, 01/04/2025, 17/05/2025). Estas son probablemente debidas a la desconexión o inaccesibilidad de dispositivos, causando interrupciones en la recolección de datos.

* **Valores atípicamente bajos:** Algunos puntos de datos muestran valores considerablemente menores que los esperados según la tendencia general (ej: varios puntos entre el 16/03/2025 y el 23/03/2025). Esto refuerza la hipótesis de la pérdida de datos por desconexión.

* **Posible saturación:** Aunque no se observa un "tope" claro, el crecimiento parece disminuir su ritmo en los últimos días del período analizado (julio de 2025), lo cual podría indicar una posible saturación del sistema o un cambio en el comportamiento del cliente.

Se recomienda investigar las fechas de las caídas bruscas para identificar los dispositivos o sistemas afectados y determinar la causa raíz de las desconexiones. Un análisis más profundo, incluyendo la incorporación de datos sobre la disponibilidad de los dispositivos, permitirá una interpretación más precisa.
